BOOTSBAU UND RESTAURATION

ISOLIERUNG VON METALLYACHTEN

Bootsbau und Restauration - Isolierung von Metallyachten

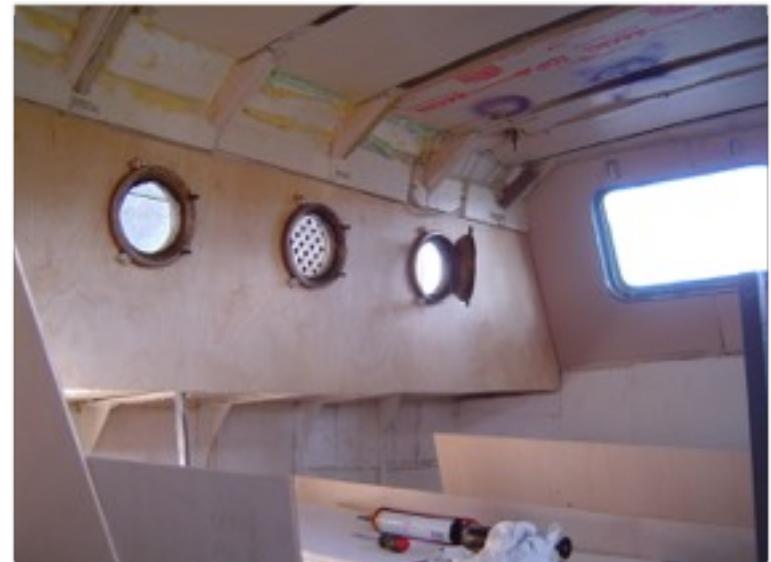
Am Markt werden verschiedene Materialien für die Isolierung von Metallyachten geboten. Die Möglichkeiten reichen dabei von der Verwendung von Schaum, über Styropor- und Styrodurplatten bis zu flexiblen Matten aus geschlossen porigen Isoliermaterial. Selbst die Isolierung mit

Glaswolle wird von manchen Bootsbauer in Betracht gezogen, wobei dieses Material besser beim Hausbau aufgehoben bleibt, da nasse Glaswolle hinter der Verkleidung einer Yacht nicht mehr austrocknet und die Feuchtigkeit beim Metall hält.

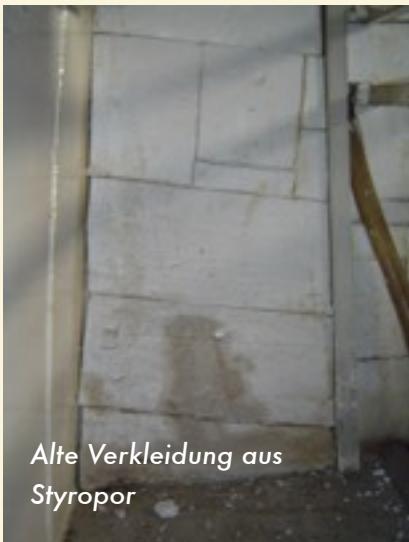
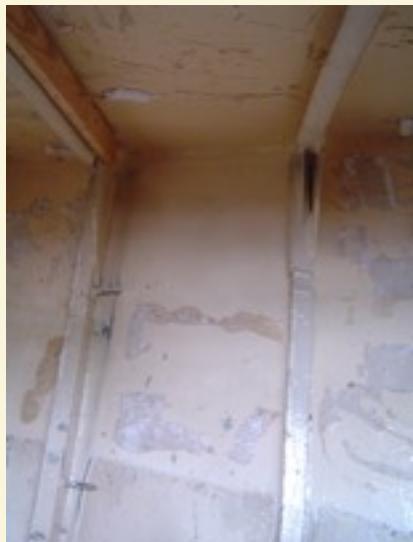
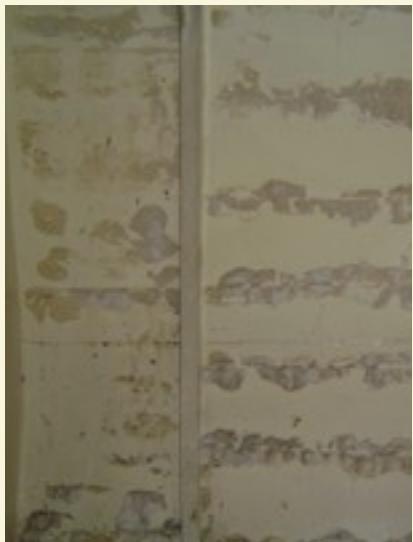
Die bisherige Isolierung von LA BELLE EPOQUE nach 30 Jahre Einsatz:

LA BELLE EPOQUE war mit Styropor-Platten isoliert. Die Platten waren nicht wirklich flächig verklebt und einige Bereiche (Kajütaufbau und Rumpf unter der Wasserlinie) war nicht isoliert. Im Zuge der Restauration haben wir die gesamte Isolierung herausgerissen. Wir fanden hinter der Isolierung nirgends Rost oder Feuchtigkeit. Und dass nach über dreißig Jahren. Natürlich hat das sicherlich auch damit zu tun, dass LA BELLE keine Längsspannen hat und eventuelles Schwitzwasser bis in die Bligen laufen konnte.

Das Isolieren mit Styrodur Platten war allerdings nicht leicht, dosieren zu können da LA BELLE eine Rundspant-Yacht ist und die Platten sehr steif und angebrochene sind. Mehrere Lagen dünne Platten sind daher einer dicken zu Dosen auch über bevorzugen. mehrere Tage

Noch vor Beginn der Isolierarbeit muss sämtliche Vorarbeit aufbewahren zu fertig abgeschlossen sein. Das heißt, der Lackaufbau am Metall können.) unter der Isolierung muss abgeschlossen und genügend Insgesamt haben ausgetrocknet sein und alle nötigen Blindhölzer müssen an den wir das Boot mit 6cm Spanten montiert sein. Selbstredend müssen natürlich auch alle Isolierung versehen, Schweißarbeiten auf Deck erledigt sein. abgesessen von den

Wir haben die Platten mit Kontaktkleber verklebt und zum Spanten, über die wir Trocknen mit Hölzer eingekleilt. Danach haben wir mit einer mindestens 2 cm Schaumpistole Löcher in die Platten gestoßen um eventuelle Isoliermaterial haben.

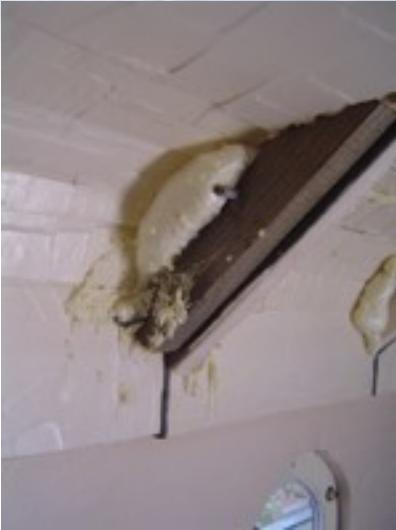
Überall, wo die Isolierung über die Spanten weniger war (anfänglich hatten wir einseitig mit 1cm Styropor-Platten. (Styrodur war leider nicht in nur 1cm) mussten wir 1cm Platten erhältlich) Allerdings ist jene Schoten, die von nicht nacharbeiten, da das Boot beheizten Bereichen trennen (die Werkstätte zur nicht beheizten V-Koje) bei Überwinterungen etwas mit Frost überzogen, da

Über die Isolierung arbeiteten wir die Innenverkleidung aus 4 mm wasserfest verleimten Sperrholz, das zu beider Seiten von uns gestrichen wurde. Für die Deckenverkleidung verwendeten wir extra

leichte Kunststoff-Paneelen aus dem Baumarkt. Sie sind hohl und bringen dadurch zusätzlichen Isolierwert.
